**PROYECTO CENTRO DE ENTRENAMIENTO  
DEL TENIS Y DEPORTES DE RAQUETA  
ESTADIO NACIONAL  
COMUNA DE ÑUÑO A  
REGIÓN METROPOLITANA  
INFORME PRELIMINAR DE CARACTERIZACIÓN ARQUEOLÓGICA**

**Santiago, 17 de octubre de 2022**

**PROYECTO CENTRO DE ENTRENAMIENTO  
DEL TENIS Y DEPORTES DE RAQUETA  
ESTADIO NACIONAL  
COMUNA DE ÑUÑO A  
REGIÓN METROPOLITANA  
SEGUNDO INFORME PRELIMINAR DE CARACTERIZACIÓN ARQUEOLÓGICA**

**Santiago, 24 de octubre de 2022**

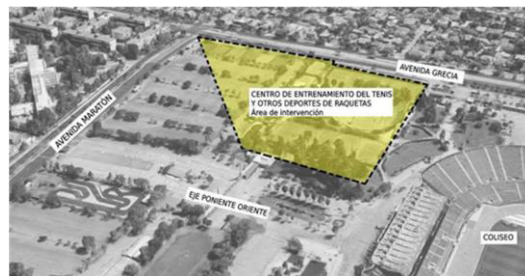
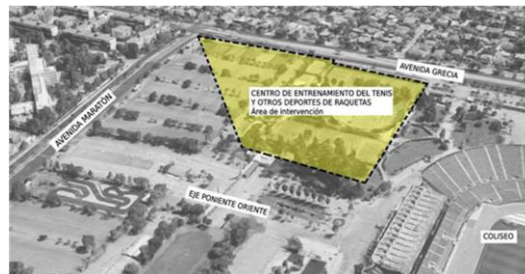
**Fig. 3. Área de intervención del proyecto Centro de Entrenamiento del Tenis y Deportes de Raqueta (Instituto Nacional de Deporte 2022: 13)**

*Para lograr estas intervenciones se demolerán pequeñas edificaciones existentes en el terreno, entre los que se consideran administración, baños, camarines, casino y parte de las graderías, las que suman alrededor de 1750 m<sup>2</sup> y se realizarán movimientos de tierra con una superficie aproximada de 1500 m<sup>2</sup>. También se considera una nueva rampa de acceso que garantice accesibilidad y generar recintos en el nivel -1, que unirán el Court Central con el nuevo Edificio.*  
(Instituto Nacional del Deporte 2022: 13)

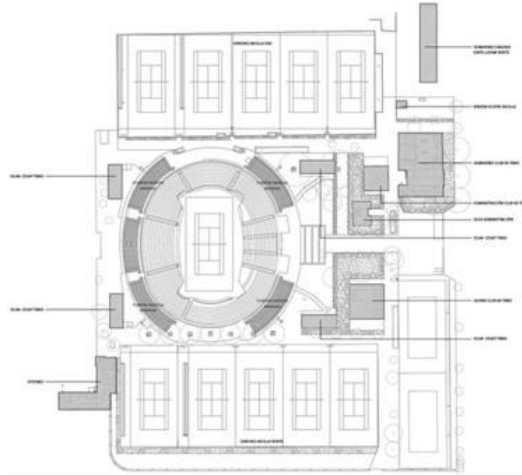
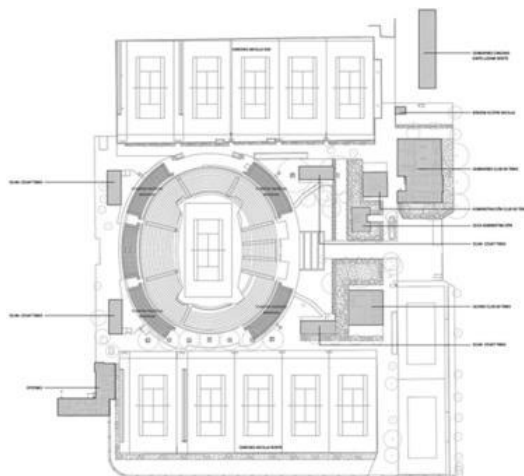
**Fig. 5. Planta actual del Court de Tenis del Estadio Nacional.  
(Instituto Nacional del Deporte 2022: 11)**

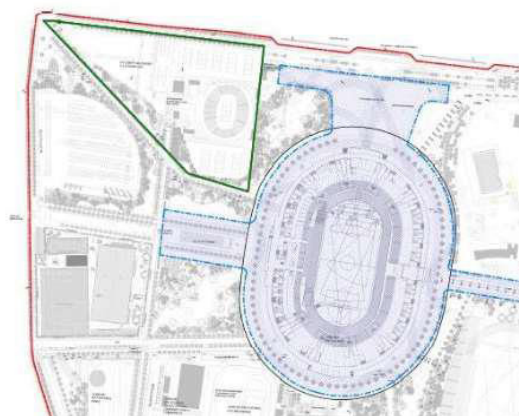
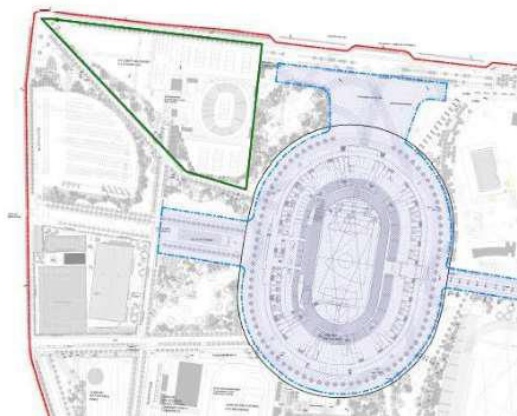
**Fig. 6. Plano que indica la relación entre el área de intervención del proyecto y las zonas de restricción del Monumento Histórico Estadio Nacional.**

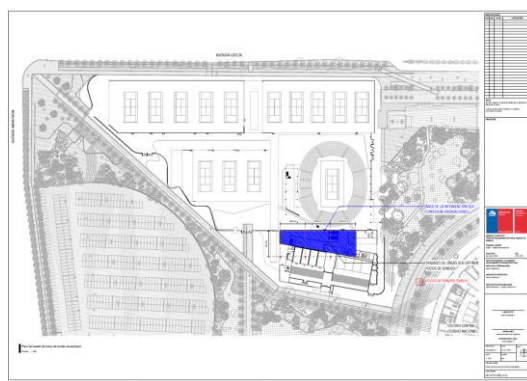
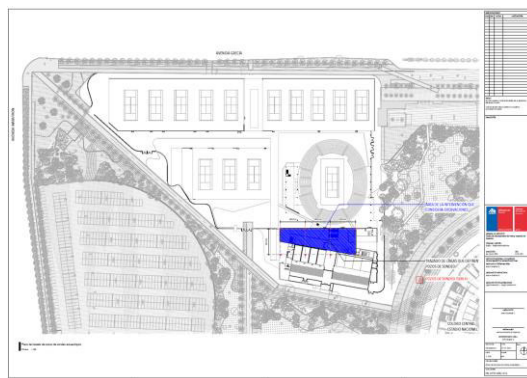
El Ord. N° 1866 señala que, en la etapa de Evaluación Preventiva de Potenciales Hallazgos, se elaborará un informe de antecedentes arqueológicos y de sitio de memoria que deberá acompañar la solicitud de autorización de intervención arqueológica para la excavación de 8 pozos de sondeo de 1x1 m, dispuestos en una grilla y distanciados cada 20 m. al interior del área que considera excavaciones y movimientos de tierra del proyecto.

**Fig. 7. Plano que indica el área de intervención que considera excavaciones.**

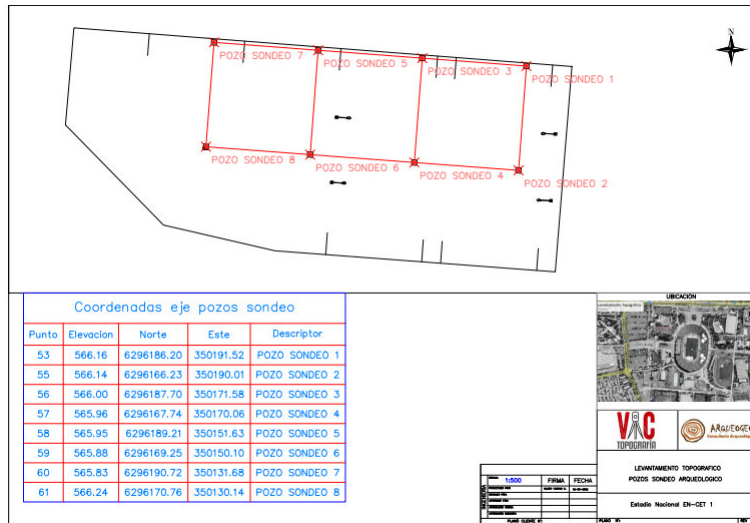
Fig. 8. Levantamiento topográfico de los 8 pozos de caracterización arqueológica.

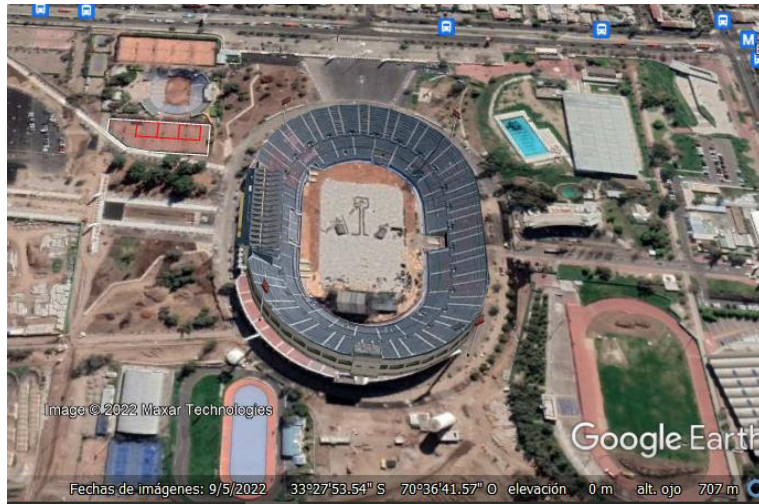
Fig. 9. Pozos de caracterización en relación con el Court Central y al Estadio Nacional.

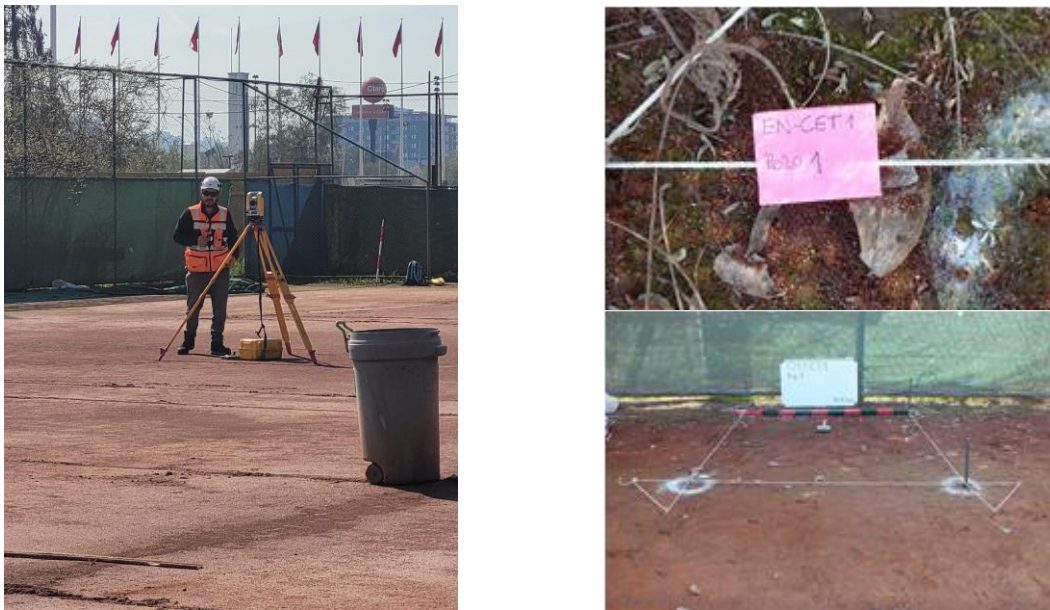
Fig. 10 a 12. Trazado topográfico de los pozos de caracterización arqueológica.

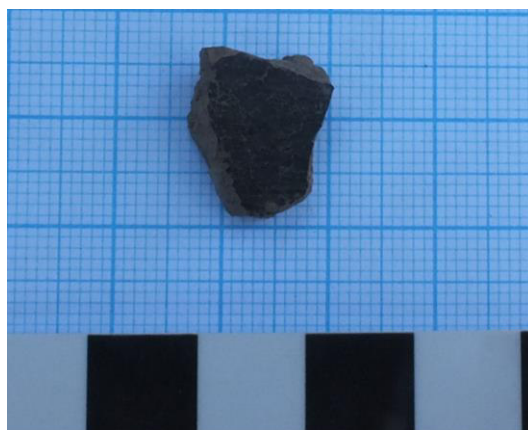
En el pozo 2, en el nivel V (40-50 cm) se recuperó un fragmento de cerámica negra pulida, de paredes delgadas adscribible al Período Alfarero Temprano.

**Fig. 11. Fragmento de cerámica negra pulida**  
Procedencia: EN-CET/Pozo 2/40-50 cm.

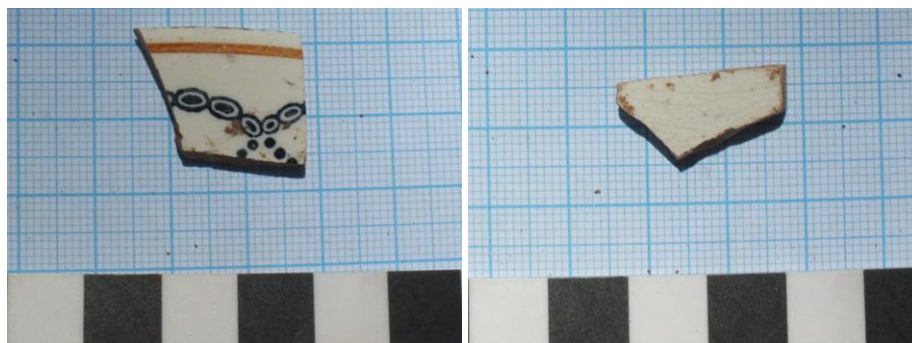
Desde el pozo 7, nivel 3 (20-30 cm) se recuperó material histórico correspondiente dos fragmentos de loza – uno de ellos decorados-; tres fragmentos de vidrio y un fragmento de cerámica alisada de paredes gruesas color café de posible filiación colonial.

**Fig. 12 y 13. Fragmentos de loza**  
Procedencia: EN-CET/Pozo 7/ 20-30

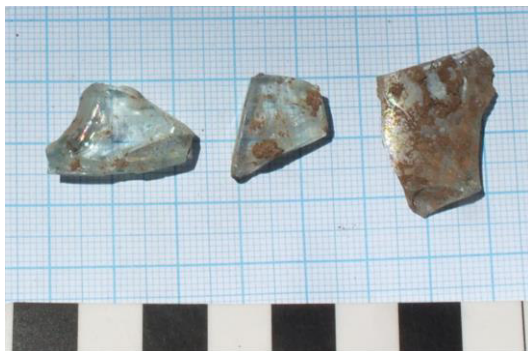
**Fig. 14. Fragmentos de vidrio**  
**Procedencia: EN-CET/Pozo 7/ 20-30**

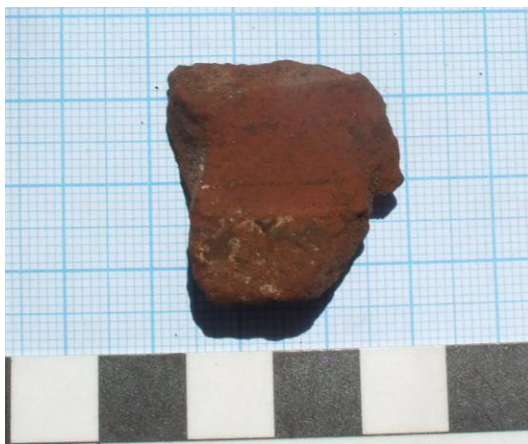
**Fig. 15. Fragmento de cerámica café pulida**  
**Procedencia: EN-CET/Pozo 7/20-30 cm.**

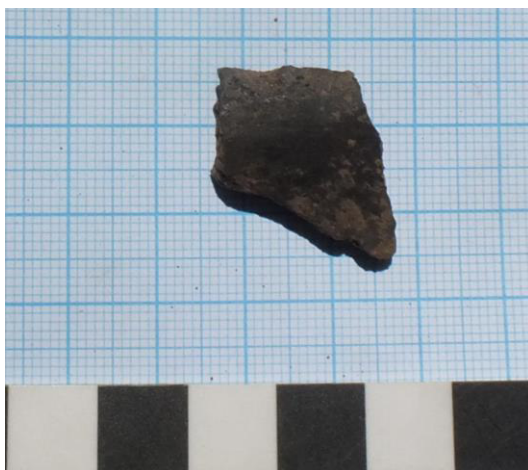
Además, se recuperó un fragmento de cerámica negra pulida de paredes delgadas, adscribible al Período Alfarero Temprano, de similares características al recuperado en el pozo 2.

**Fig. 16. Fragmento de cerámica negra pulida**  
**Procedencia: EN-CET/Pozo 7/20-30 cm.**

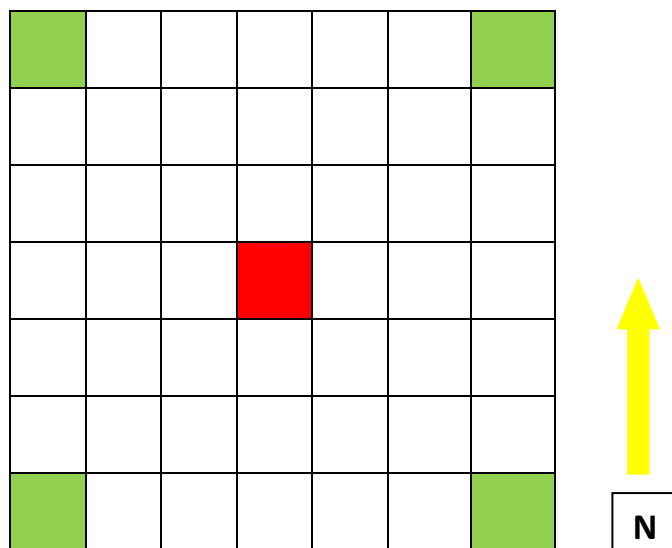
Los nuevos pozos se emplazaron a 280 cm en dirección N-E; S-E; N-O y S-O de los pozos que presentaron material cultural.

**Fig. 16. Esquema que indica trazado de los nuevos pozos (en verde)**  
**con relación al pozo con presencia de material cultural (en rojo).**

Considerando que el Ord. que otorga el permiso de sondeo arqueológico señala, en su punto 6 que en caso de detectarse restos arqueológicos durante el proceso de caracterización, sean prehispánicos o históricos, se deberá intensificar la red de pozos de sondeo en torno a todas las unidades que presenten resultados positivos, estando contemplada esta actividad dentro de la autorización en comento es que se procedió a realizar el trazado topográfico de cuatro pozos en torno al pozo 2 y cuatro pozos en torno al pozo 7 a fin de delimitar espacialmente los hallazgos.

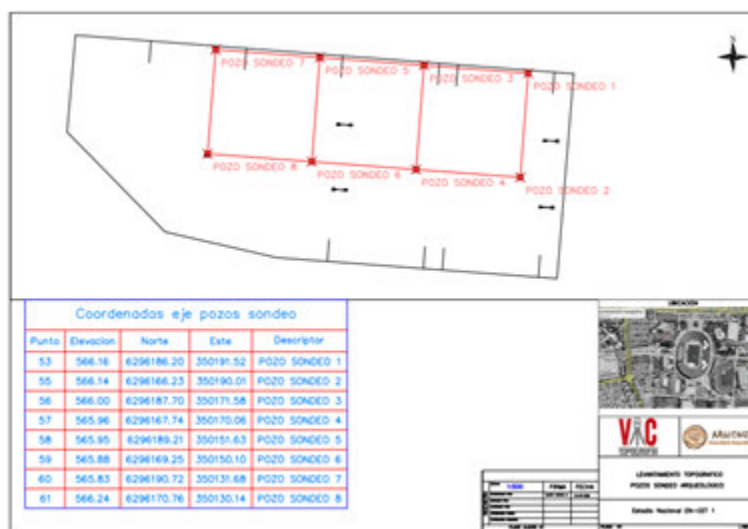
Fig. 8. Levantamiento topográfico de los 8 pozos de caracterización arqueológica.

Es así como los primeros 8 pozos caracterización arqueológica se excavaron entre los días 11 y 15 de octubre del año en curso.

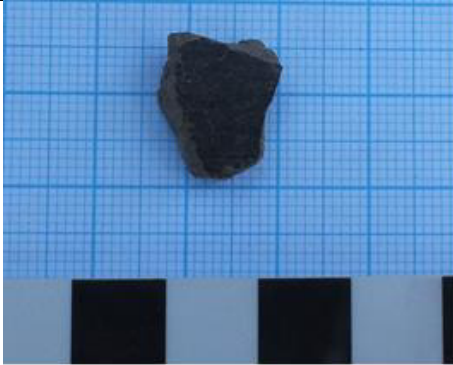
| Procedencia | Tipo de Material | Fotografía |
|---|---|---|
| EN-CET/Pozo 2/40-50 cm | Fragmento de cerámica negra pulida adscribible al Período Alfarero Temprano | |

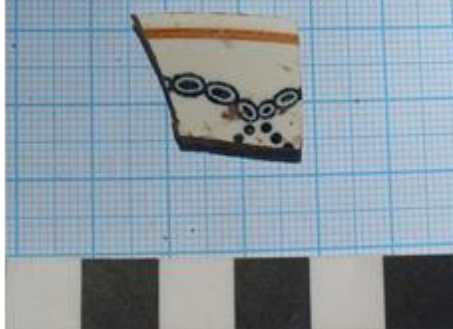
| Procedencia | Tipo de Material | Fotografía |
|---|---|---|
| EN-CET/Pozo 7/ 20-30 | Borde de plato de loza decorada | |

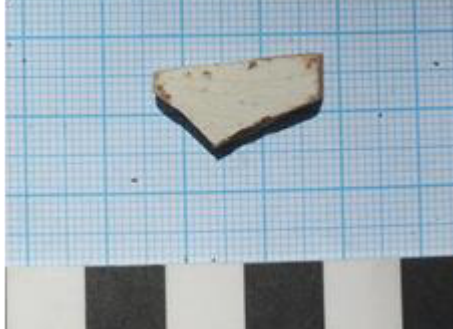
| Procedencia | Tipo de Material | Fotografía |
|---|---|---|
| EN-CET/Pozo 7/ 20-30 | Fragmento de loza blanca sin decoración | |

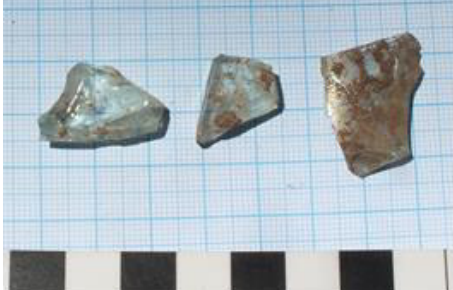
| Procedencia | Tipo de Material | Fotografía |
|---|---|---|
| EN-CET/Pozo 7/ 20-30 | Fragmentos de vidrio | |

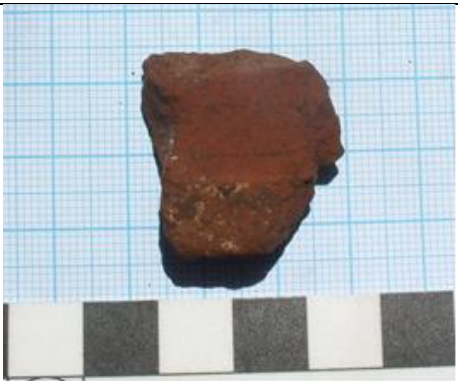
| EN-CET/Pozo 7/20-30 cm | Fragmento de cerámica alisada de paredes gruesas color café de posible filiación colonial | |

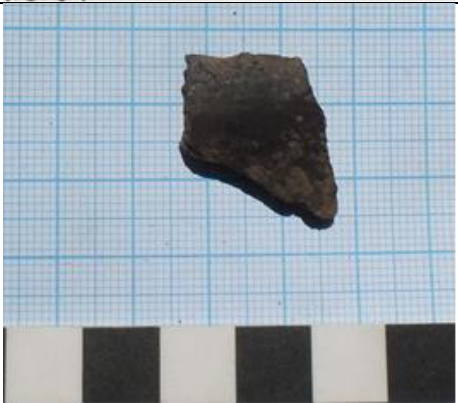
| EN-CET/Pozo 7/20-30 cm | Fragmento de cerámica negra pulida adscribible al Período Alfarero Temprano | |

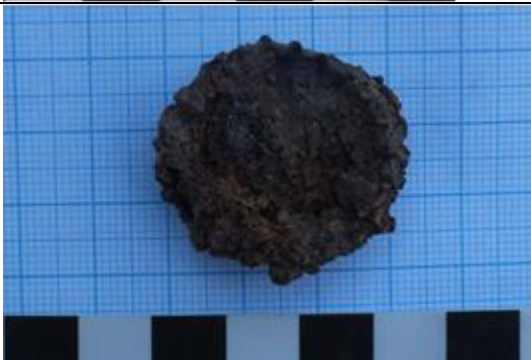
| EN-CET/Pozo 7/20-30 cm | Tapa de botella metálica tipo corona | |

En el nivel 5 (40-50) se recuperó una tapa de botella metálica tipo corona.

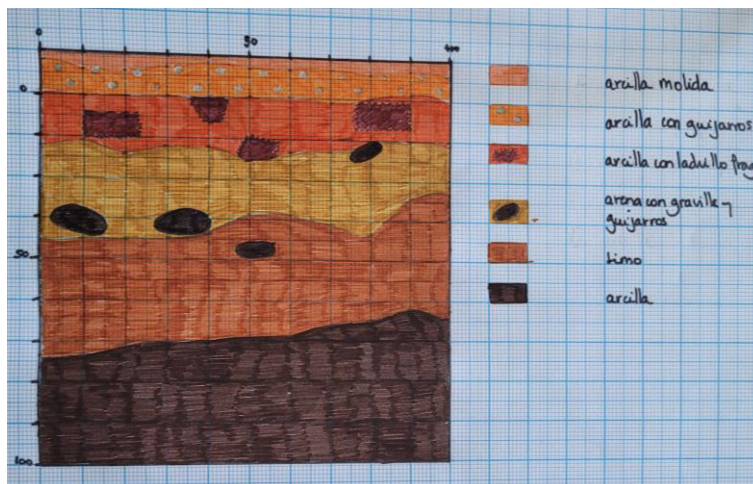
El perfil del pozo 2 se esquematiza de la siguiente manera:

Fig. 9. Perfil Norte Pozo 2. Escala 1:10 cm.

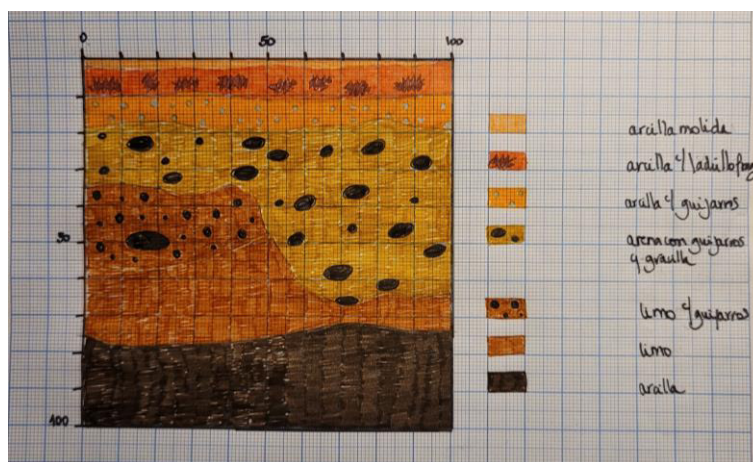
El perfil del pozo 7 se esquematiza de la siguiente manera:

Fig. 10. Perfil Norte Pozo 7. Escala 1:10 cm.

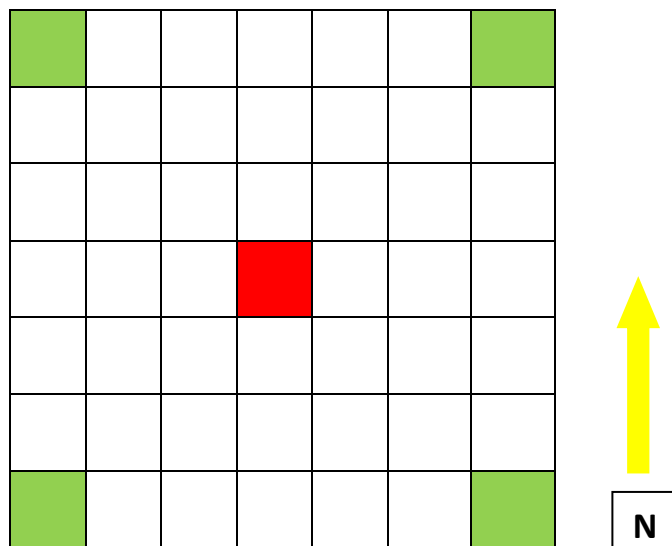
Los nuevos pozos se emplazaron a 280 cm en dirección N-E; S-E; N-O y S-O de los pozos que presentaron material cultural, siguiendo la siguiente distribución:

Fig. 11. Esquema que indica trazado de los nuevos pozos (en verde) con relación al pozo con presencia de material cultural (en rojo).

Atendiendo al material arqueológico recuperado y a que el CMN determinó que en caso de detectarse restos prehispánicos o históricos se debía intensificar la red de pozos de sondeo en torno a las unidades que arrojaran resultados positivos, en que se procedió a realizar el trazado topográfico de cuatro pozos en torno al pozo 2 y cuatro pozos en torno al pozo 7 a fin de delimitar espacialmente los hallazgos.

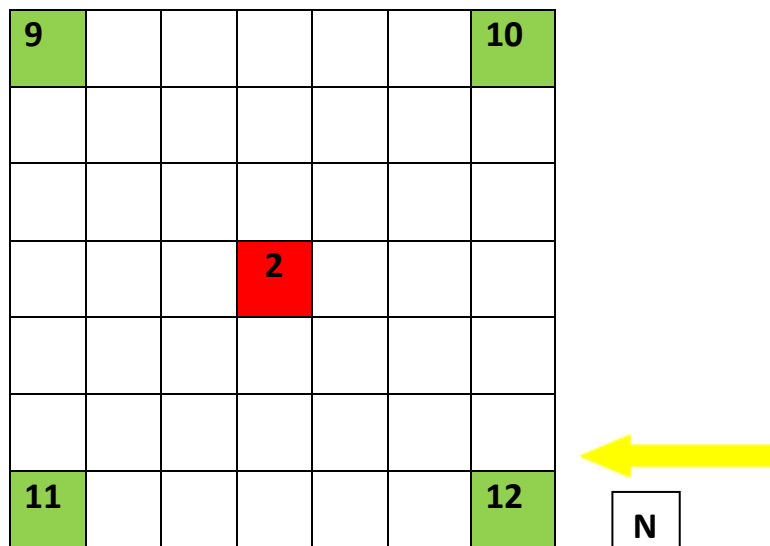
Fig. 12. Esquema que indica trazado de los nuevos pozos (en verde) con relación al pozo 2 con presencia de material cultural (en rojo).

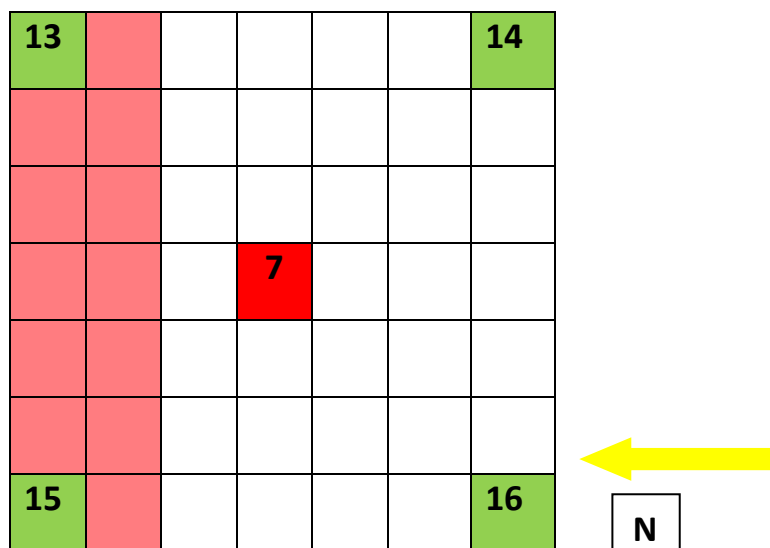
Fig. 13. Esquema que indica trazado de los nuevos pozos (en verde) con relación al pozo 7 con presencia de material cultural (en rojo).  
El sector en rosa corresponde a la pérgola con parras y flores que separa las canchas de entrenamiento del Court Central

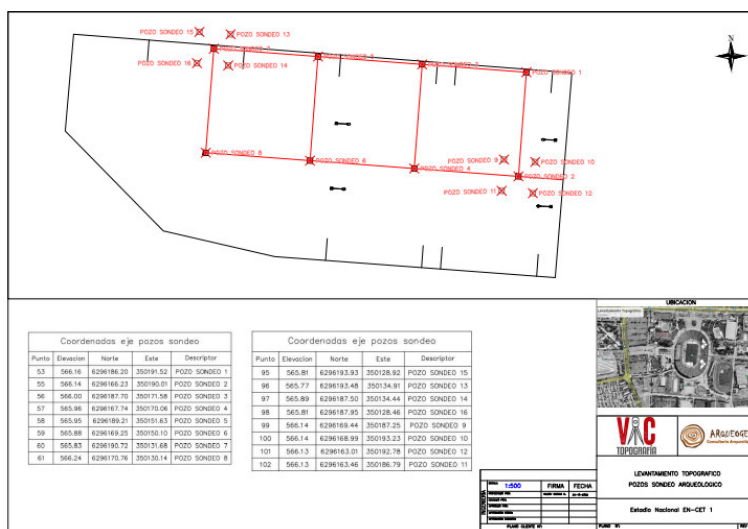
Fig. 14. Levantamiento topográfico de los 8 pozos de caracterización arqueológica.

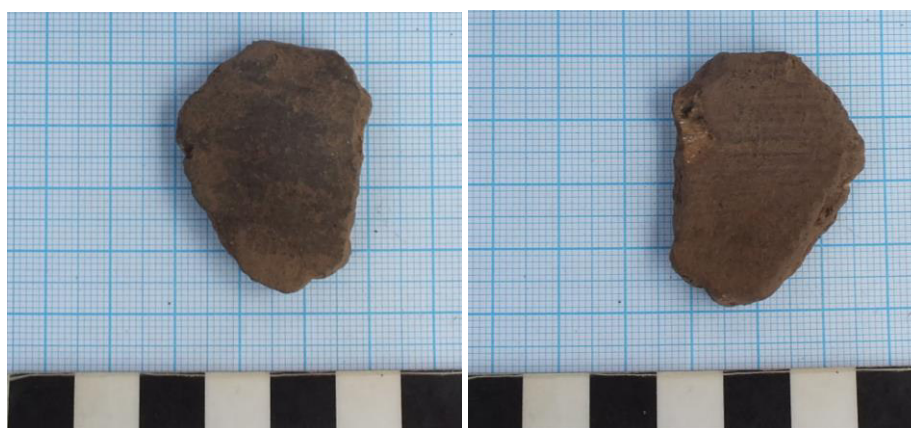
El pozo 12 arrojó un fragmento de borde de cerámica negra pulida en el nivel 60-70 cm, adscribible al Período Alfarero Temprano.

Fig. 15 y 16. Fragmento de borde de cerámica negra pulida.  
Procedencia: EN-CET/Pozo 12/60-70 cm.

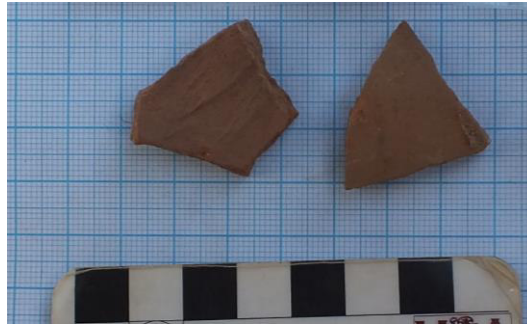
El pozo 13, asociado a un conjunto de material subactual de relleno, arrojó dos fragmentos de cerámica de factura con torno, en el nivel 20-30 y un fragmento de cerámica gres en el nivel 30-40 cm.

**Fig. 17. Fragmento de cerámica de torno.**  
**Procedencia: EN-CET/Pozo 13/20-30cm.**

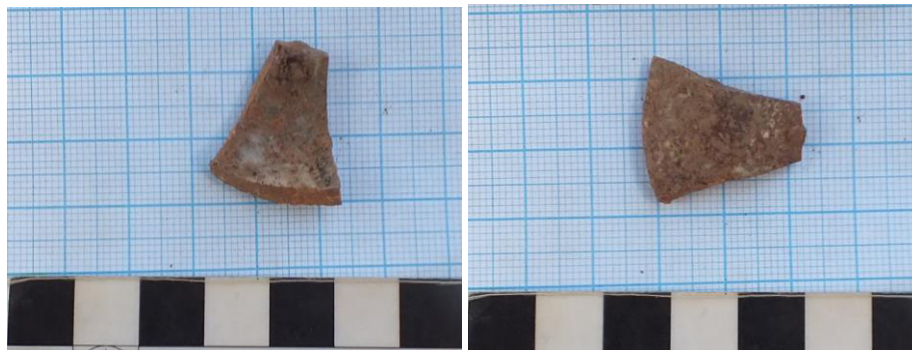
**Fig. 18 y 19. Fragmento de cerámica gres.**  
**Procedencia: EN-CET/Pozo 13/30-40cm.**

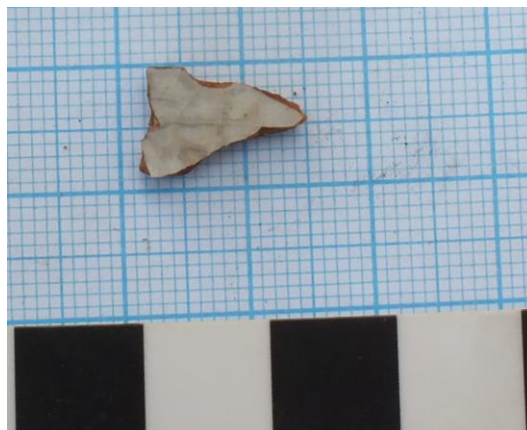
Un fragmento de loza se recuperó del Pozo 14, en el nivel 30-40 cm.

**Fig. 20. Fragmento de Loza**  
**Procedencia: EN-CET/Pozo 14/30-40 cm.**

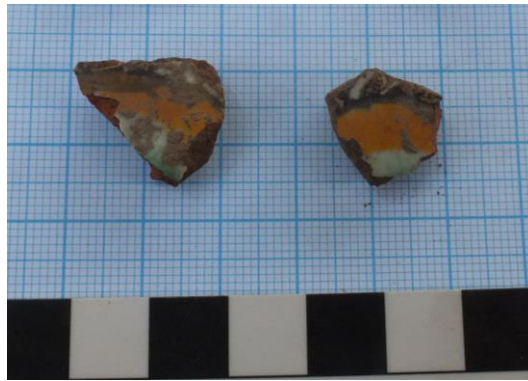
Del pozo 16, se recuperaron dos fragmentos de cerámica vidriada tipo mayólica polícroma en el nivel 40-50 cm, asociado a fragmentos de vidrio.

**Fig. 21. Fragmento de cerámica vidriada tipo mayólica**  
**Procedencia: EN-CET/Pozo 16/40-50 cm.**

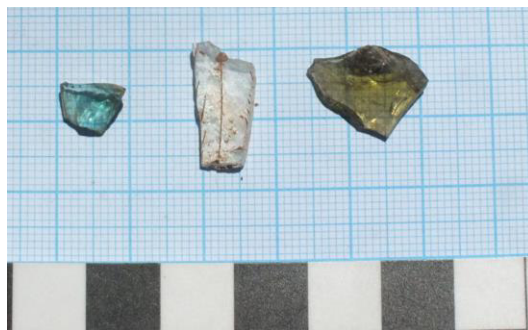
**Fig.22. Fragmentos de vidrio**  
**Procedencia: EN-CET/Pozo 16/40-50 cm.**

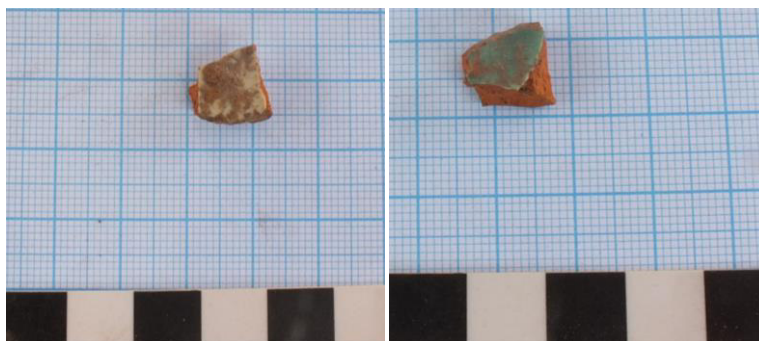
Un tercer fragmento de cerámica vidriada se recuperó del nivel 50-60 cm del pozo 16.

**Fig. 23 y 24. Fragmento de cerámica vidriada**  
**Procedencia: EN-CET/Pozo 16/50-60 cm.**

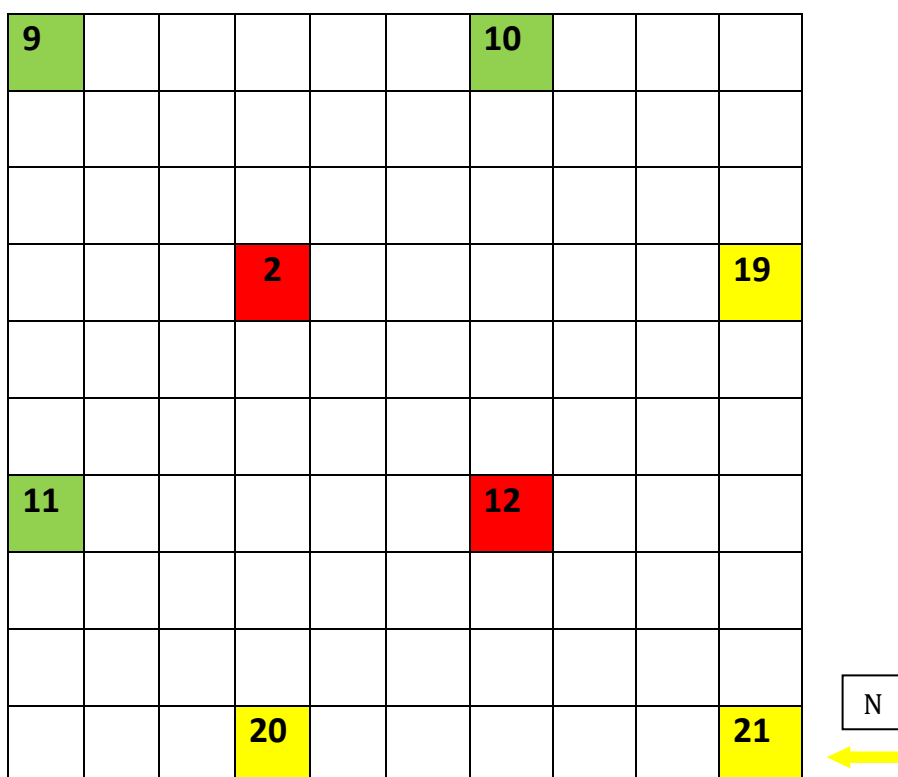
Fig. 25. Esquema que indica trazado de los nuevos pozos (en amarillo) con relación al pozo 12 con presencia de material cultural (en rojo).

Considerando que el Ord. que otorga el permiso de sondeo arqueológico señala, en su punto 6 que en caso de detectarse restos arqueológicos durante el proceso de caracterización, sean prehispánicos o históricos, se deberá intensificar la red de pozos de sondeo en torno a todas las unidades que presenten resultados positivos, estando contemplada esta actividad dentro de la autorización en comento es que se procedió a realizar el trazado topográfico de tres pozos en torno al pozo 12, tres pozos en torno al pozo 16 -como se indica en los diagrama- y dos pozos bajo la pérgola a 20 m y 40 m del pozo 13 en dirección al Este (pozos 17 y 18).

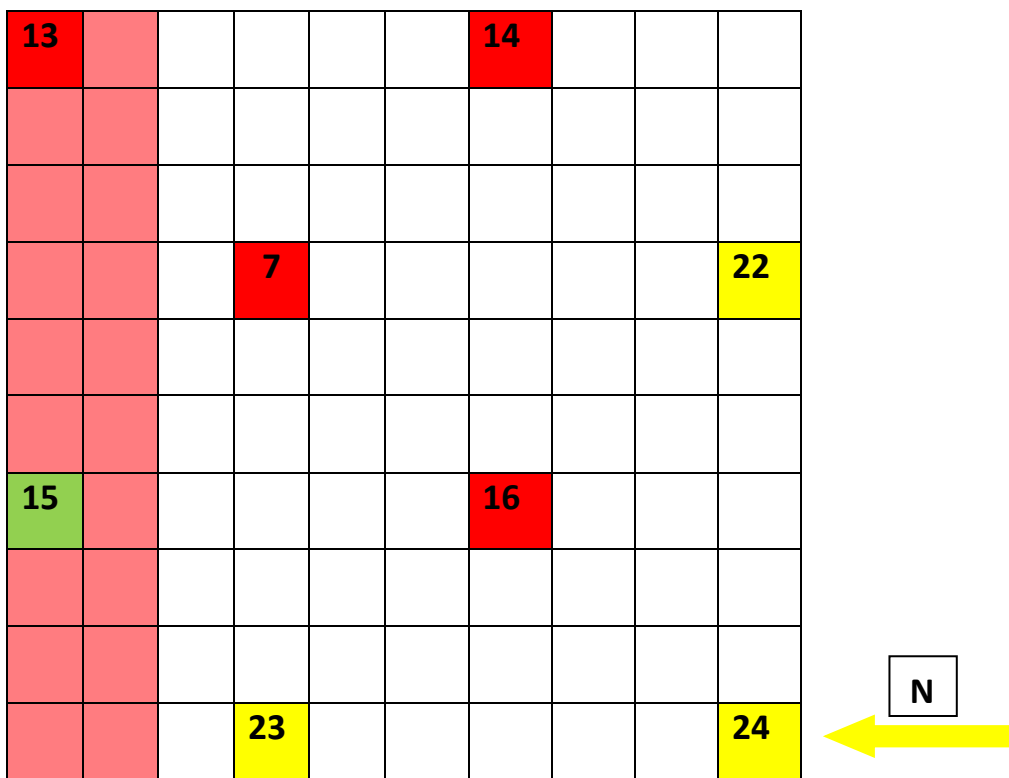
**Fig. 27. Esquema que indica trazado de los nuevos pozos (en amarillo) con relación al pozo 14 y 16 con presencia de material cultural (en rojo). El sector en rosa corresponde a la pérgola con parras y flores que separa las canchas de entrenamiento del Court Central**
